**โครงการจ้างวิศวกรที่ปรึกษาสำรวจและออกแบบทางหลวงแนวใหม่
ทางเลี่ยงเมืองศรีสะเกษ (ด้านตะวันออก)**

**การประชุมหารือมาตรการลด
ผลกระทบสิ่งแวดล้อม
(กลุ่มย่อย ครั้งที่ 2)**

วันพุธที่ 18 กุมภาพันธ์ 2569 เวลา 13.00-16.00 น.
ณ ห้องประชุมห้วยชัน องค์การบริหารส่วนตำบลโพนข่า
อำเภอเมืองศรีสะเกษ จังหวัดศรีสะเกษ

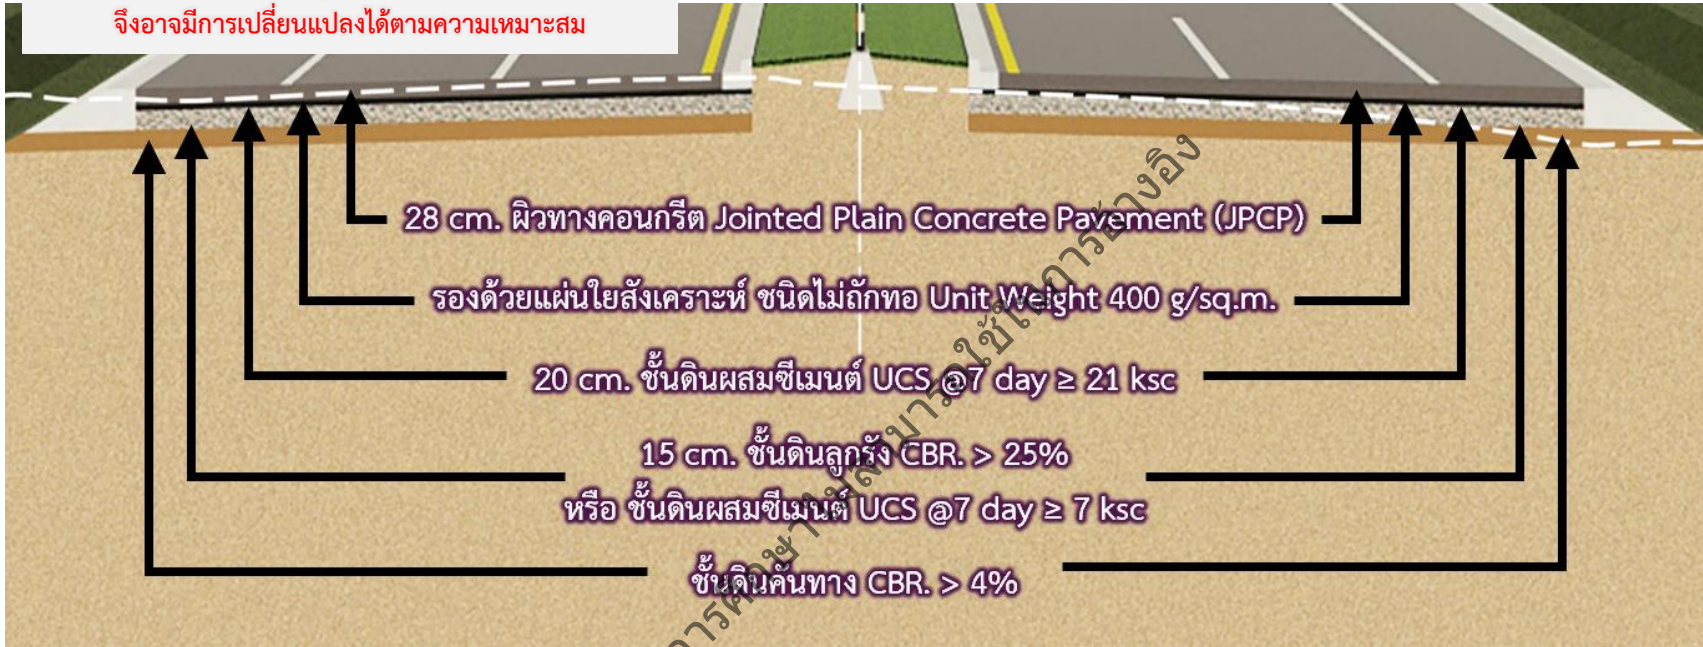
โครงสร้างชั้นทาง

- ชั้นผิวทางคอนกรีต Jointed Plain Concrete Pavement (JPCP) **หนา 28 เซนติเมตร**
- รองด้วยแผ่นใยสังเคราะห์ ชนิดไม่ถักทอ
- ชั้นดินผสมซีเมนต์ **หนา 20 เซนติเมตร**
- ชั้นดินลูกรัง / ชั้นดินผสมซีเมนต์ **หนา 15 เซนติเมตร**
- ชั้นดินคั่นทาง

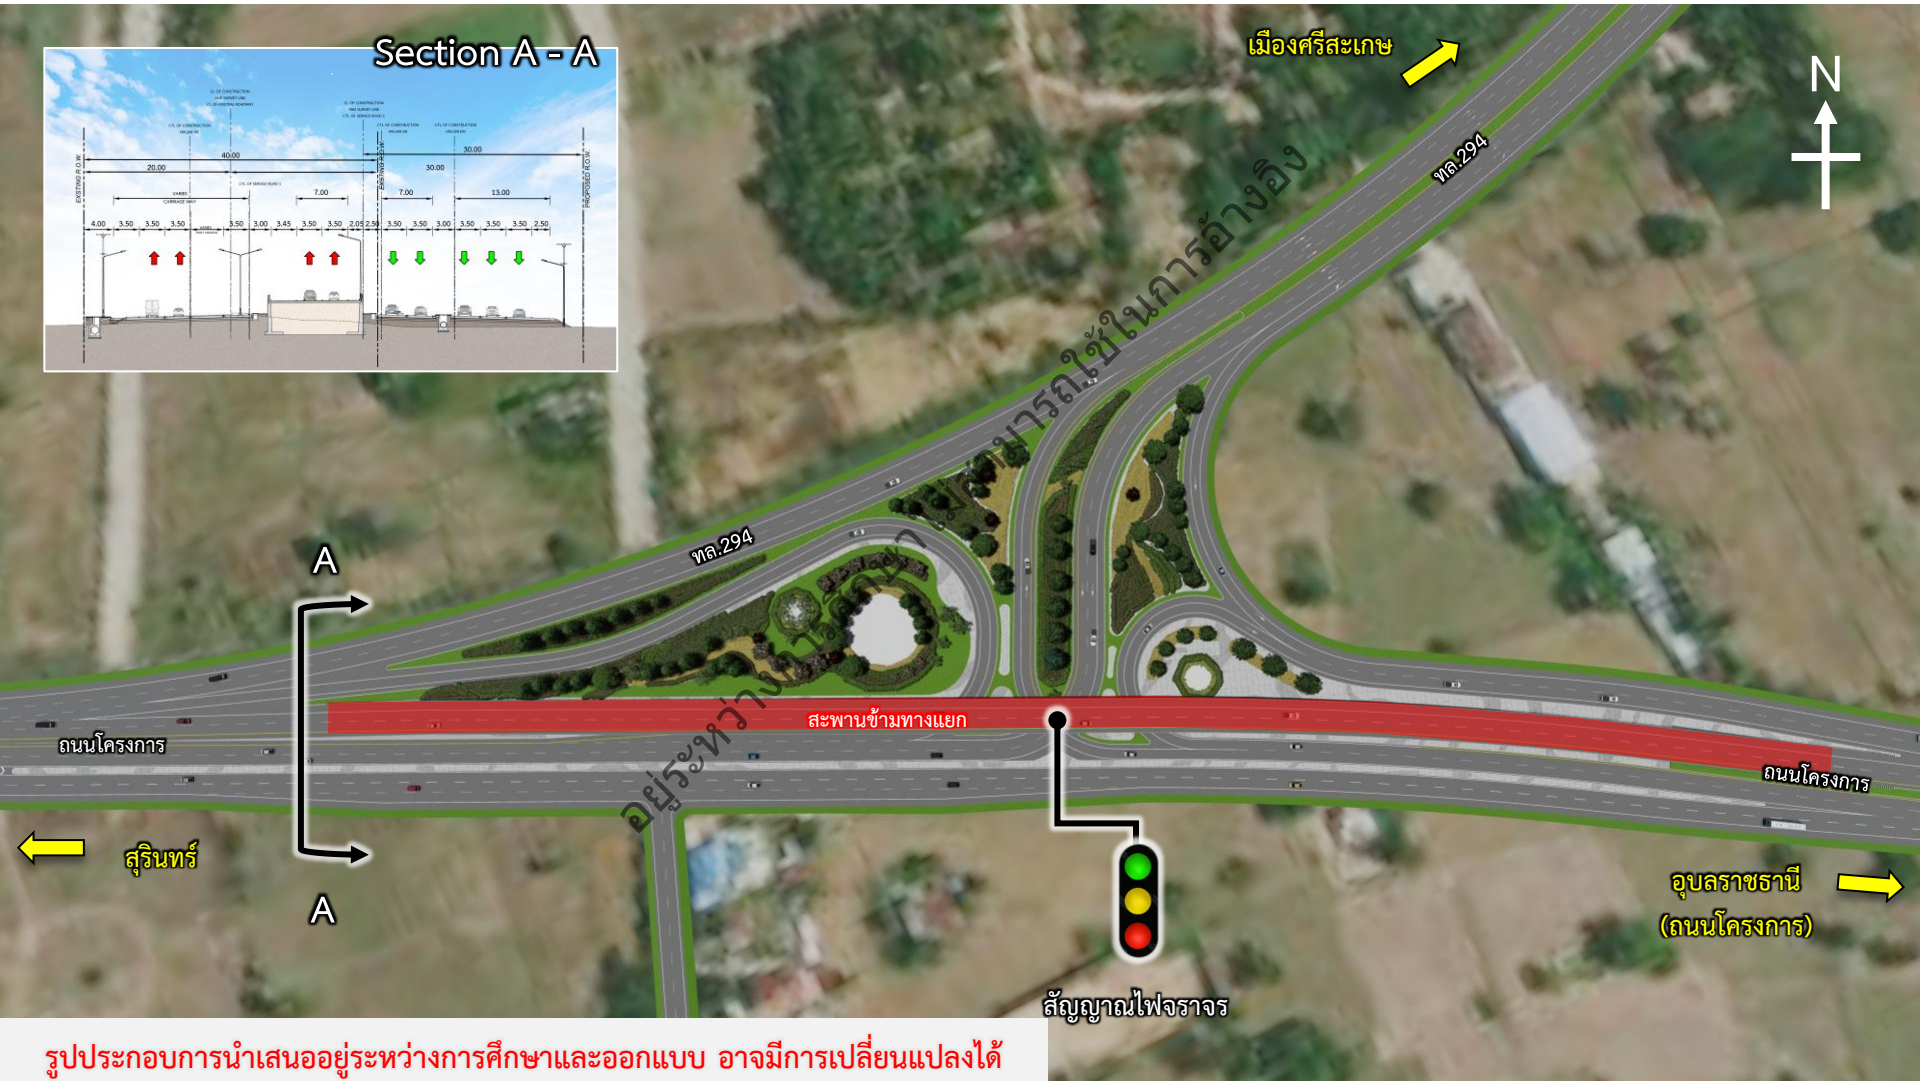
แปลนรวม

ทางแยกต่างระดับ จุดเริ่มต้นโครงการ ทล.294

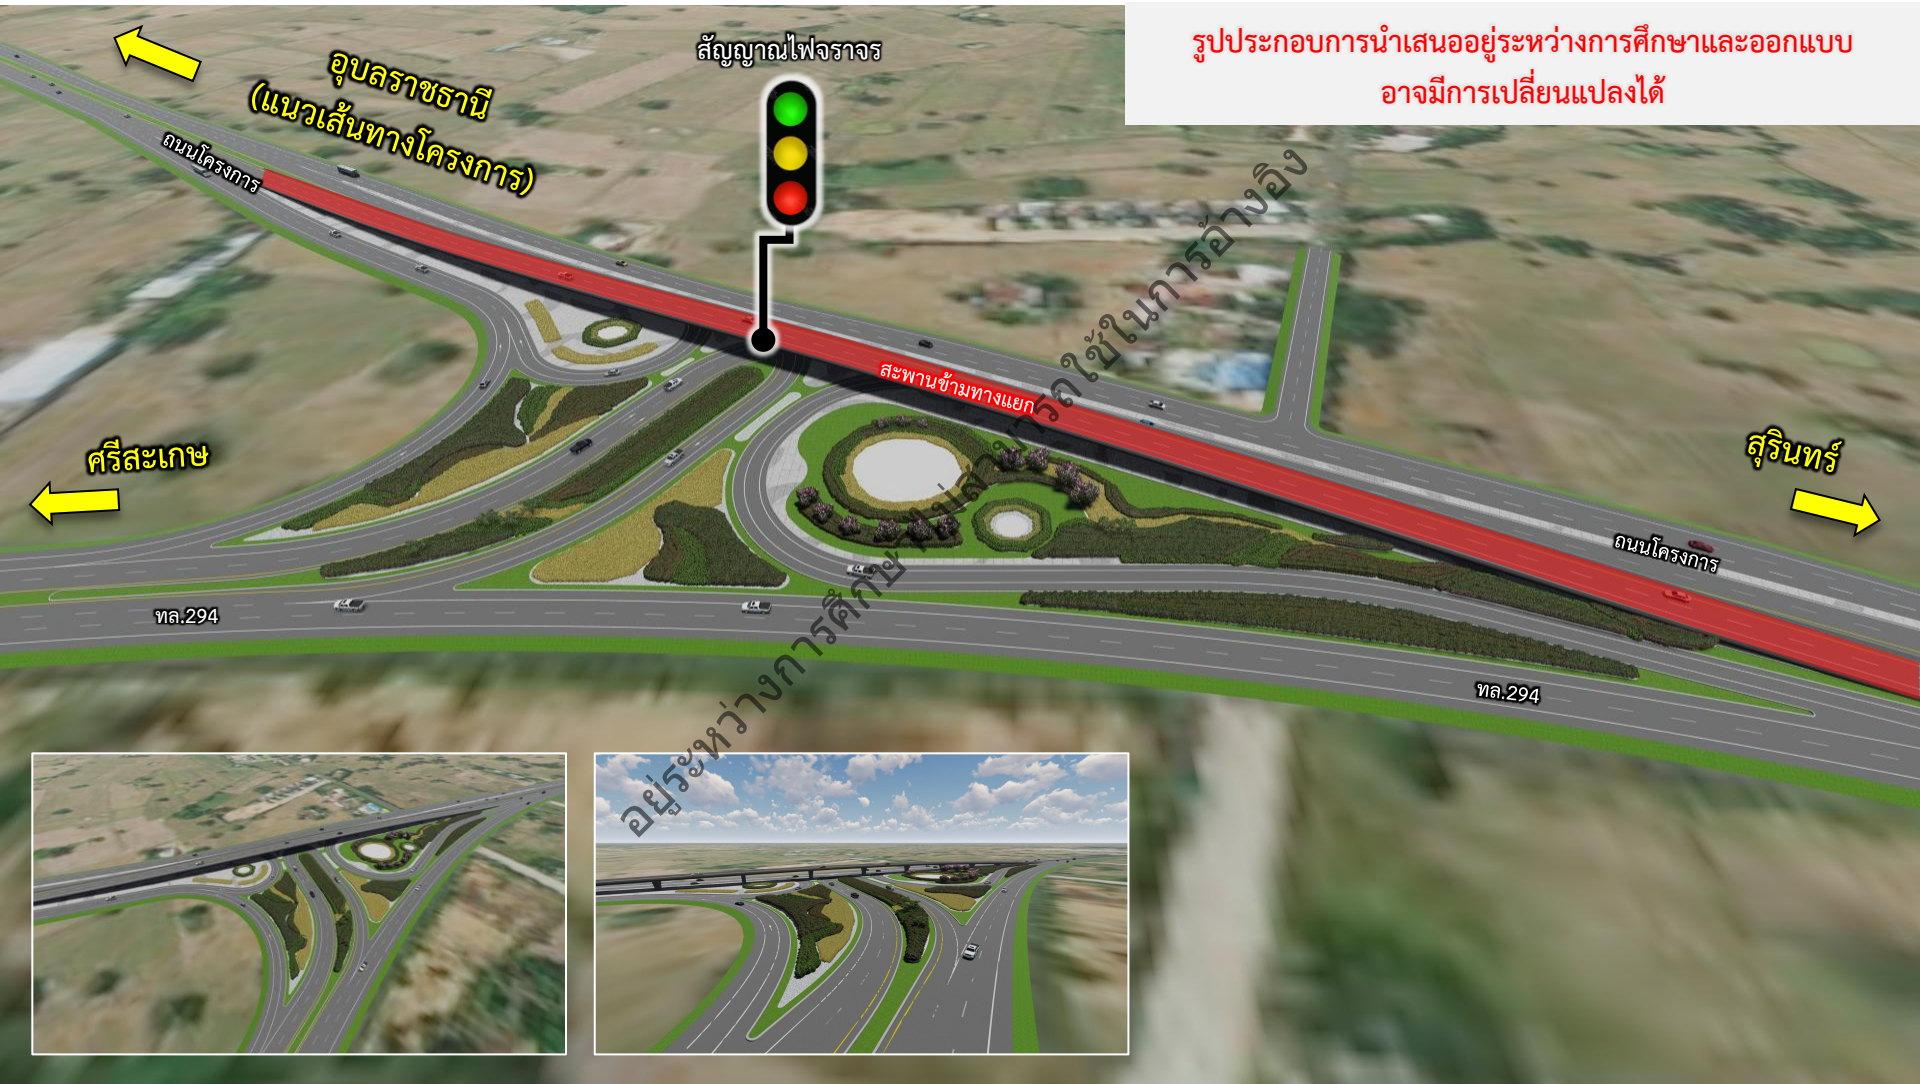
รูปแยกต่างระดับ

ทางแยกต่างระดับ จุดเริ่มต้นโครงการ ทล.294

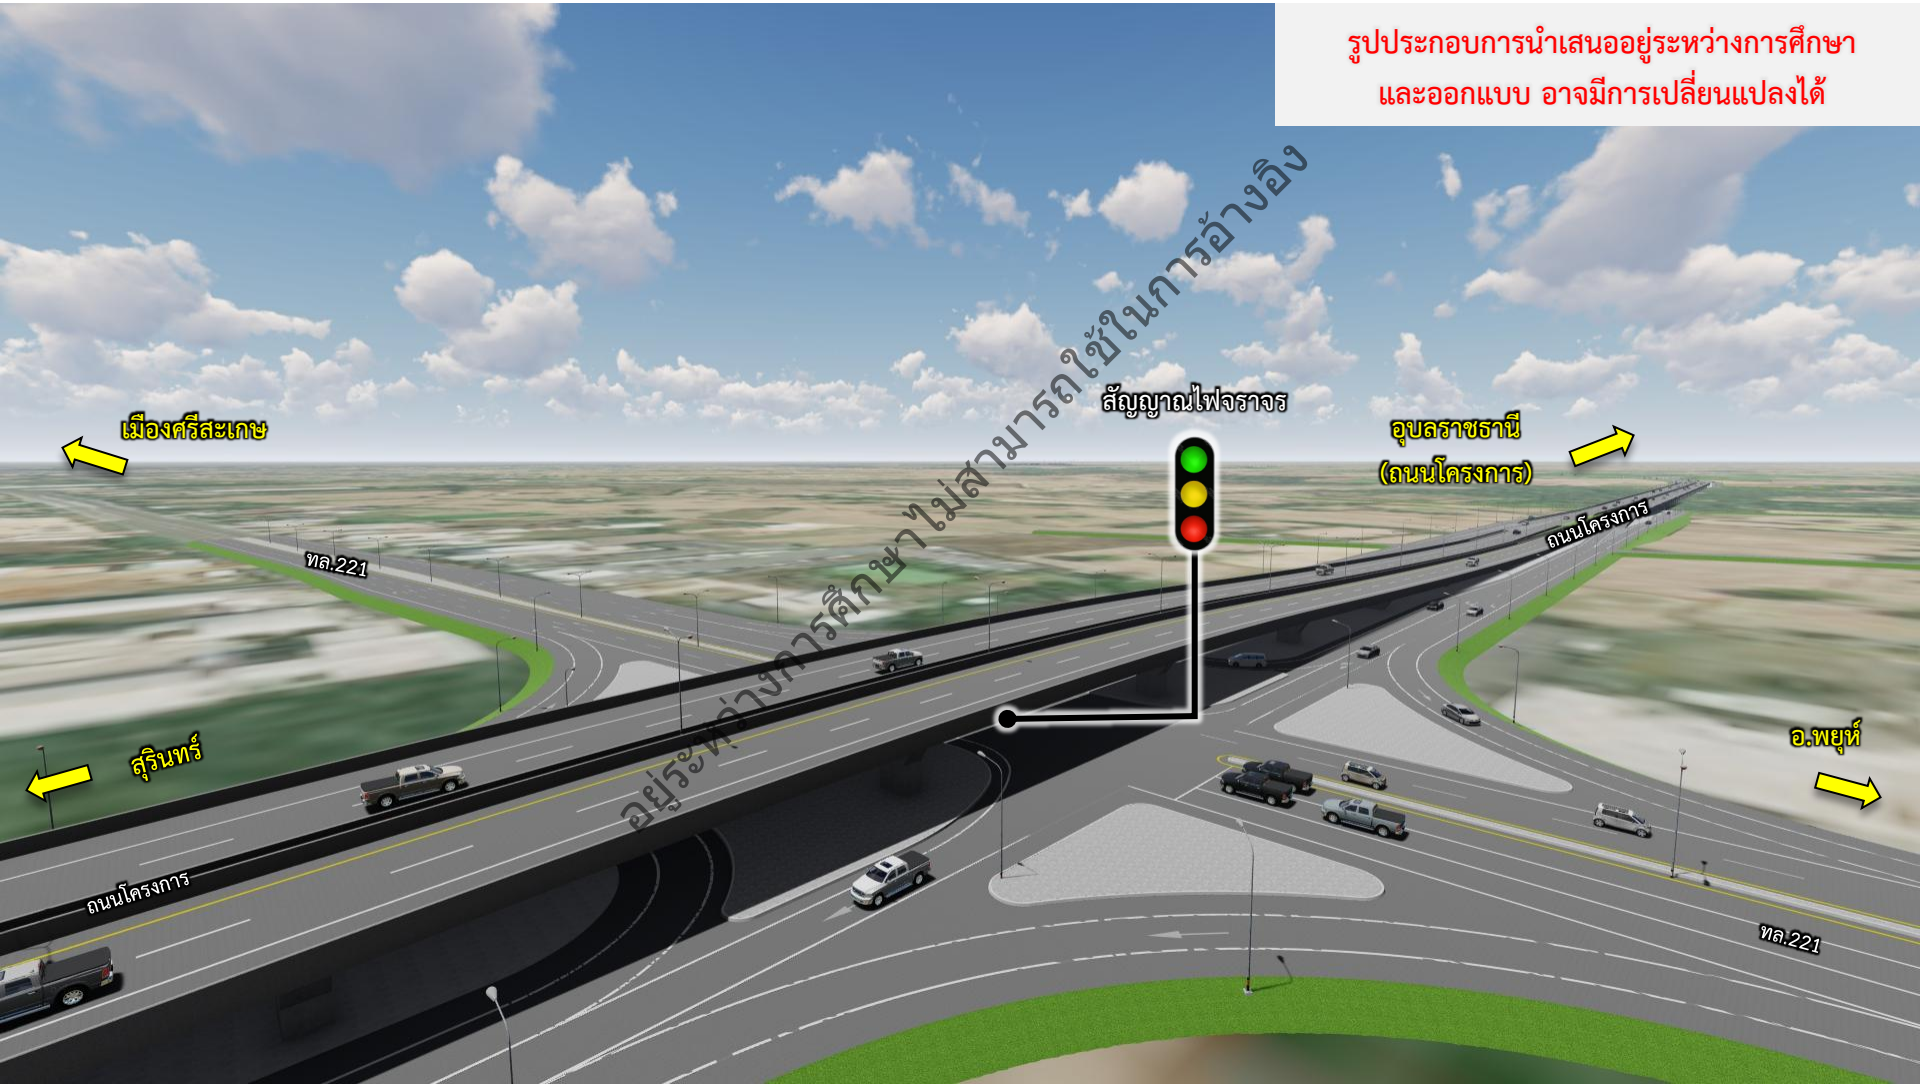
รูปแยกต่างระดับ

ทางแยกต่างระดับ จุดตัดทางหลวง ทล.221

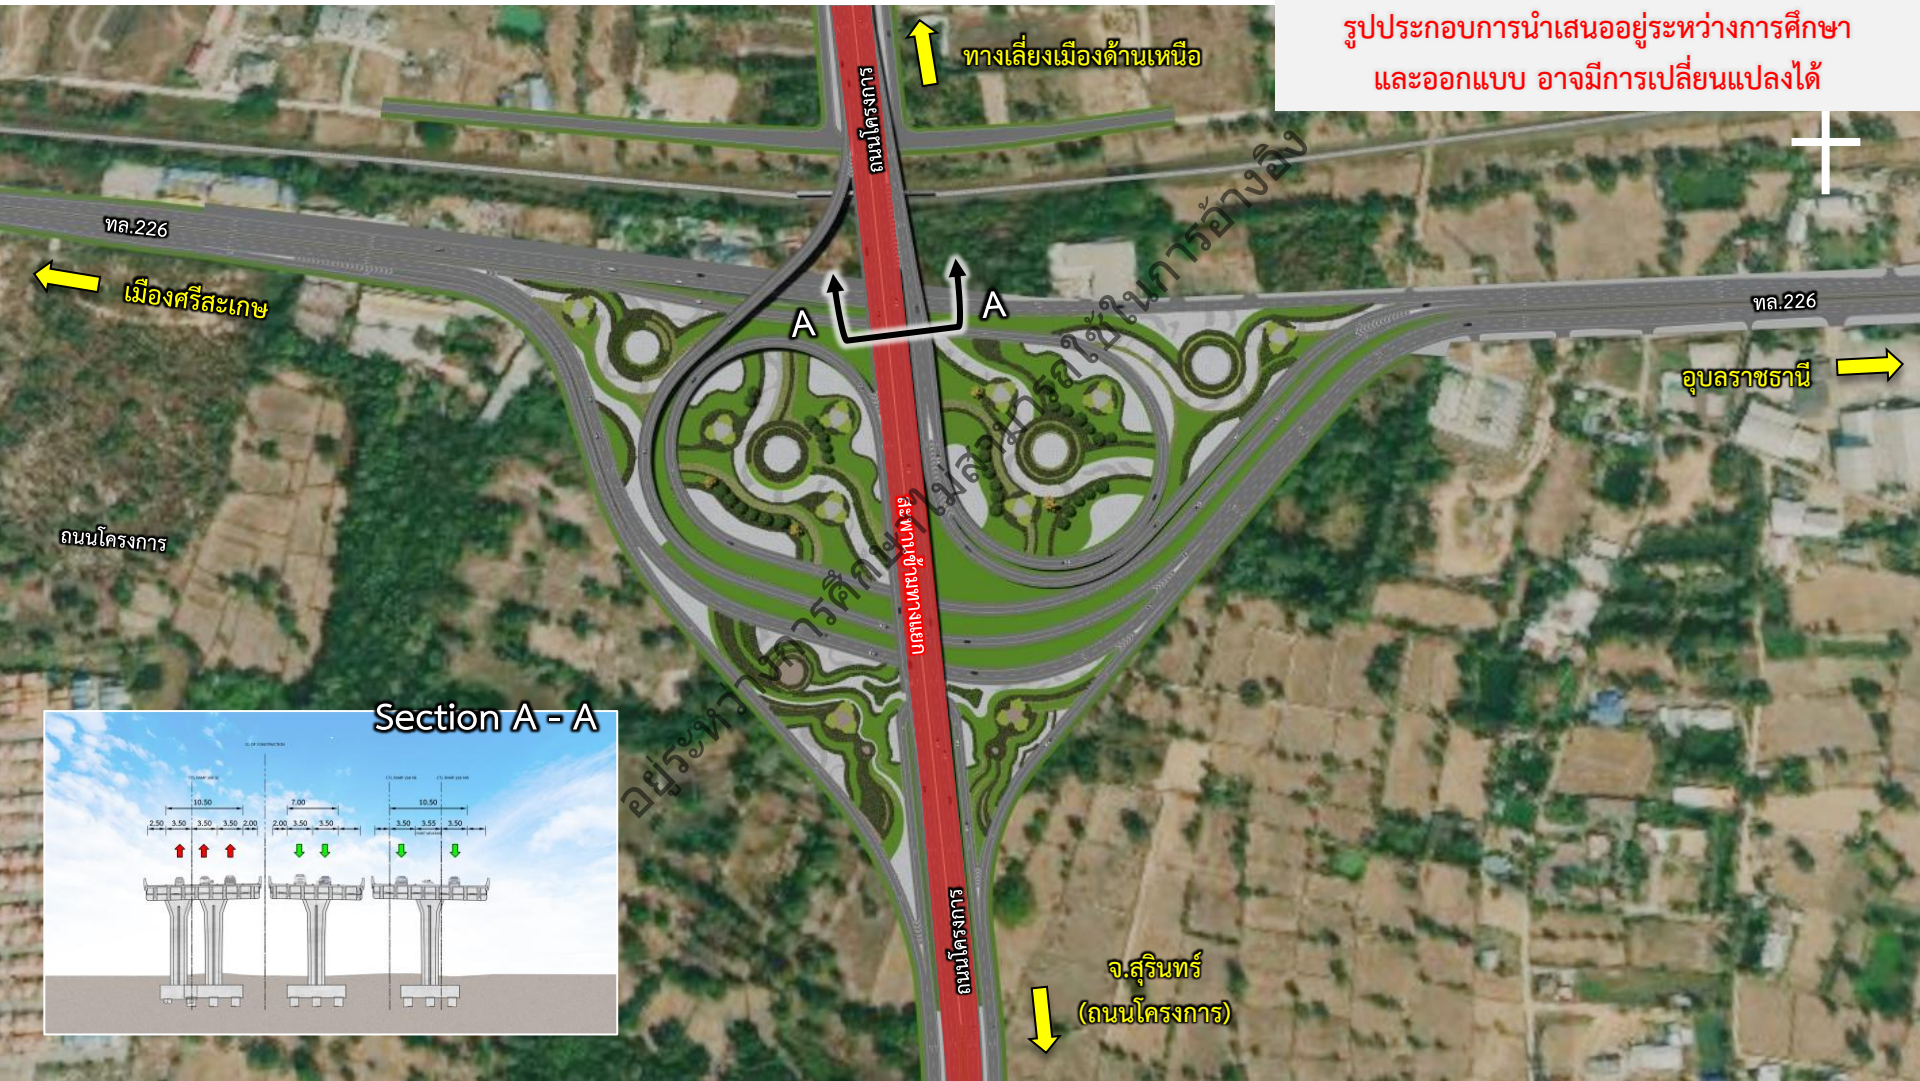
แปลนรวม

ทางแยกต่างระดับ จุดสิ้นสุดโครงการ ทล.226

Section A - A

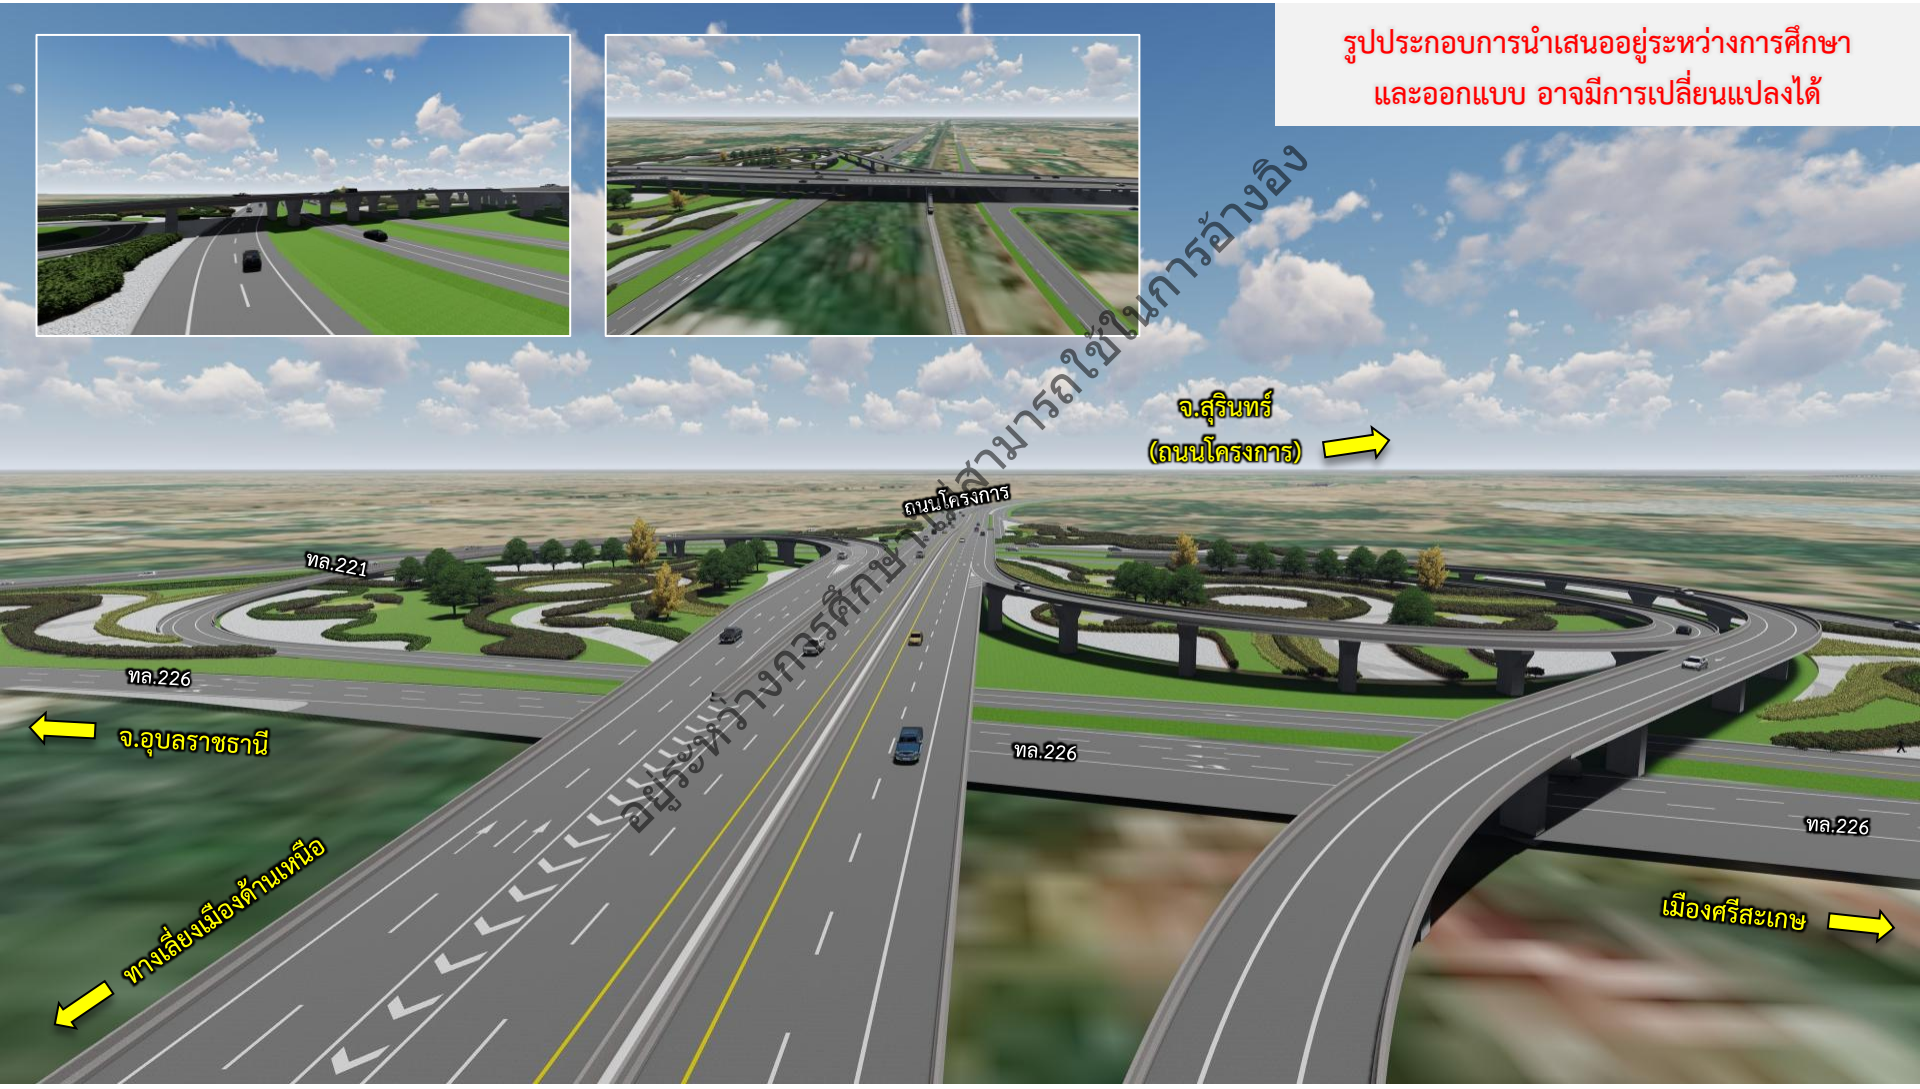
รูปแยกต่างระดับ

ทางแยกต่างระดับ จุดสิ้นสุดโครงการ ทล.226

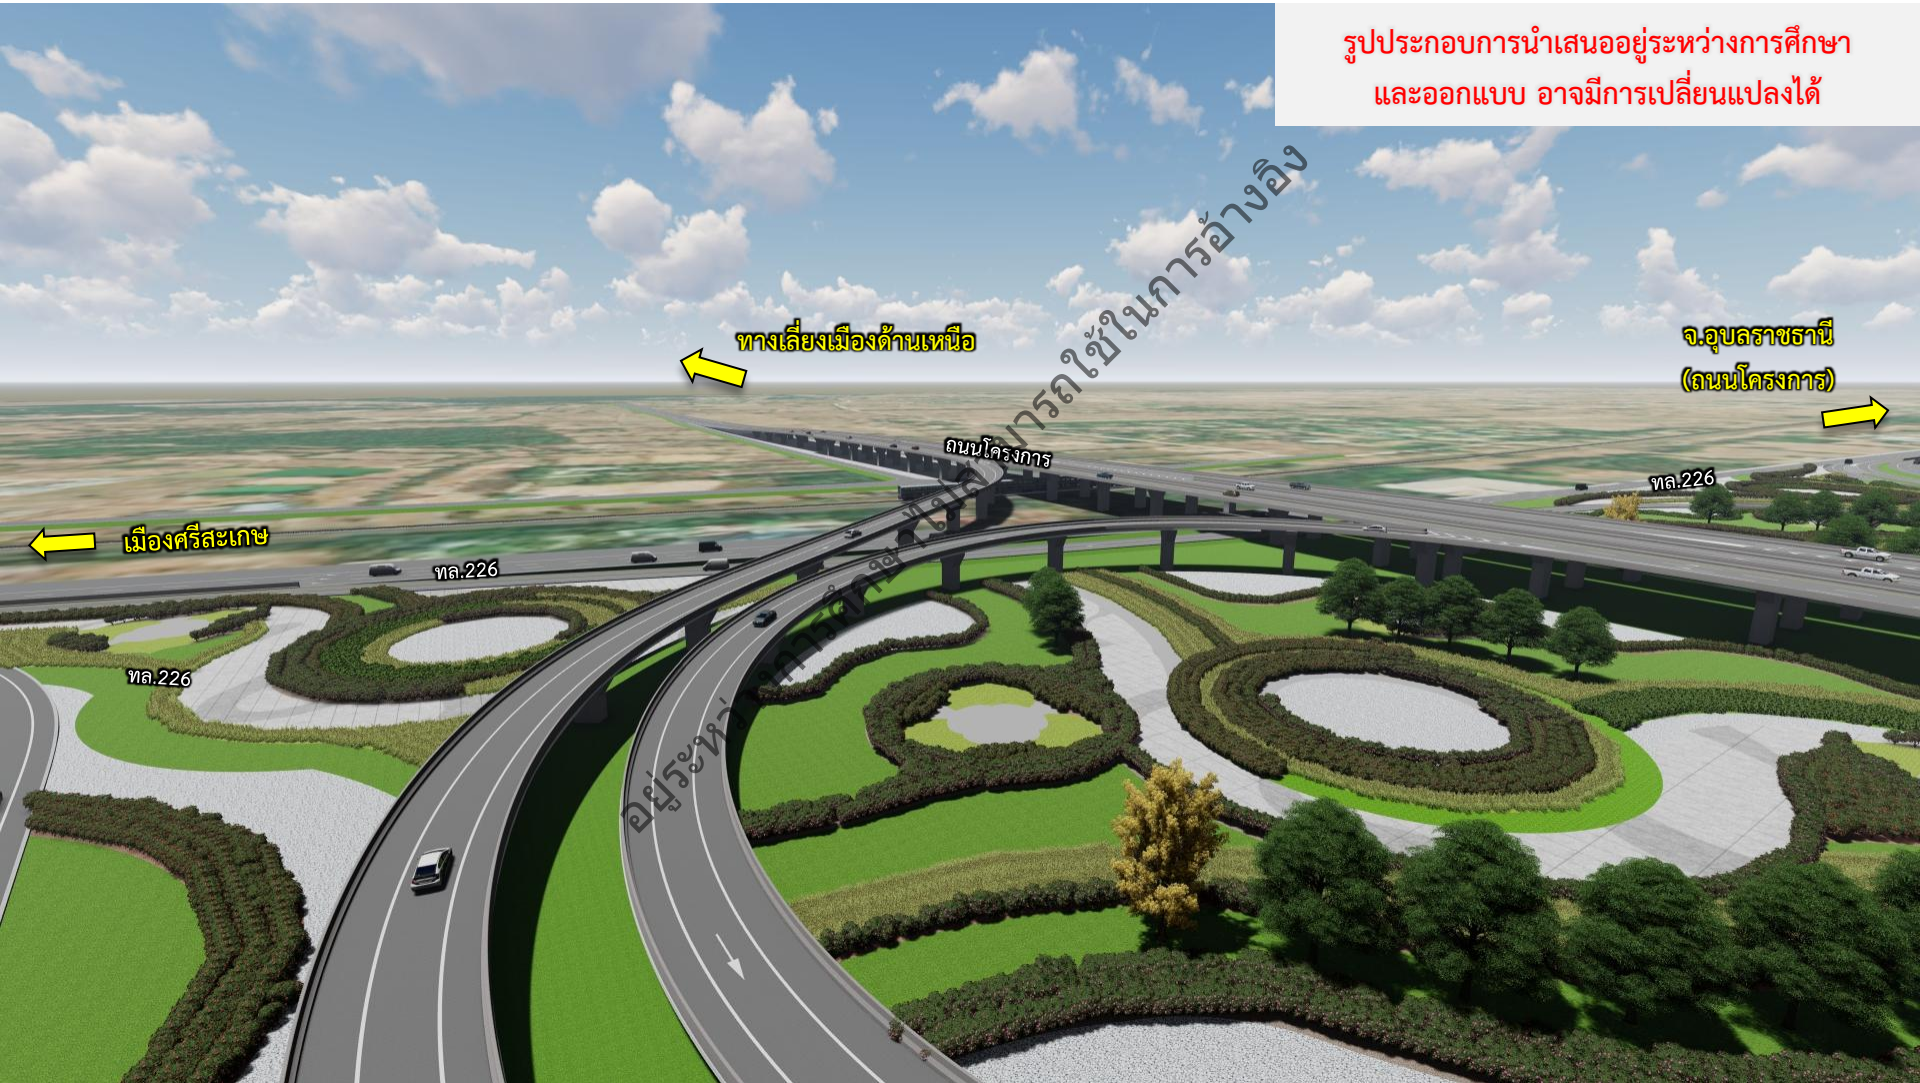
รูปแยกต่างระดับ

ทางแยกต่างระดับ จุดสิ้นสุดโครงการ ทล.226

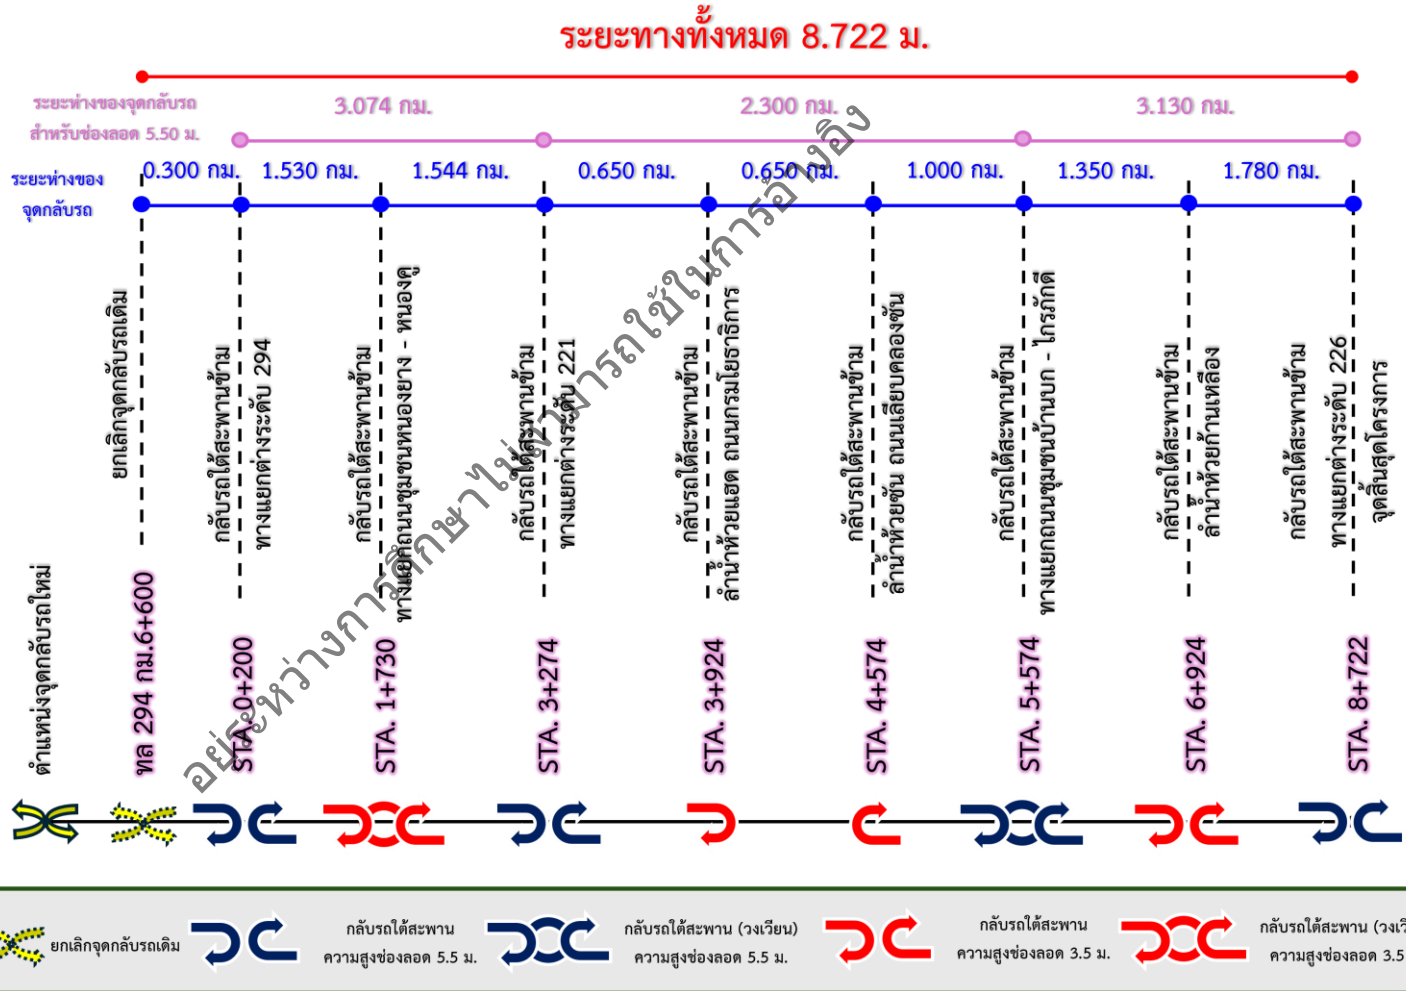
จุดกลับรถ

- รูปแบบจุดกลับรถ
 - ออกแบบจุดกลับรถบริเวณใต้สะพานยกระดับข้ามทางหลวง สะพานยกระดับข้ามถนนชุมชน และสะพานยกระดับข้ามลำน้ำ รองรับ การกลับรถขนาดเล็กที่ช่องลอดความสูง 3.50 เมตร และรถขนาดใหญ่ที่ความสูงช่องลอด 5.50 เมตร

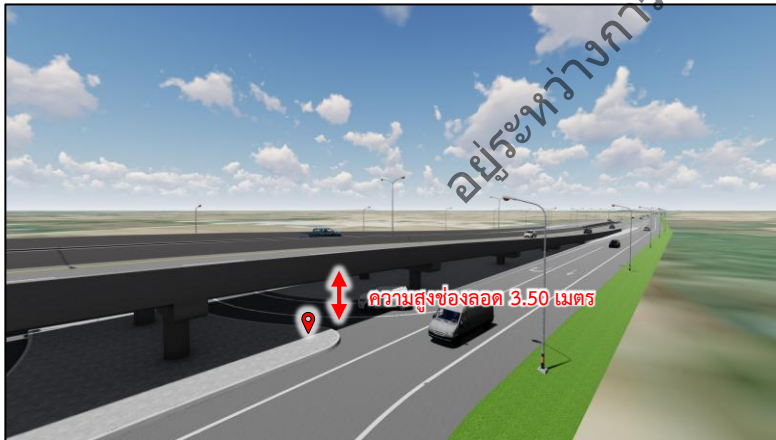
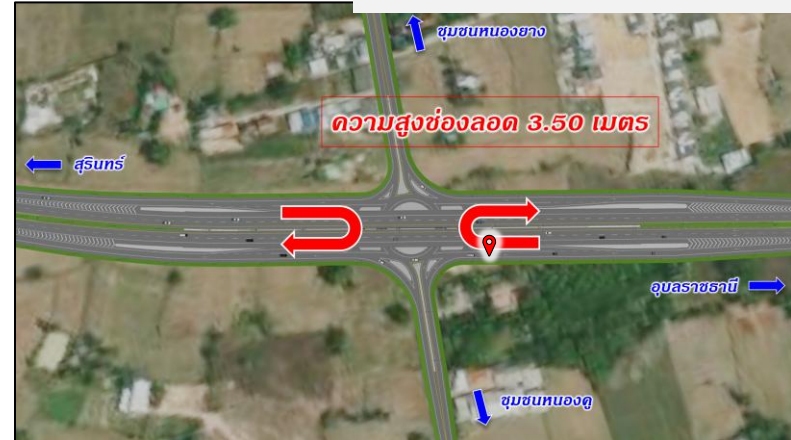
- จุดกลับรถ 2 : บริเวณจุดตัดถนนท้องถิ่น ถนนชุมชนหนองยาง - หนองคู (กม. 1+730)

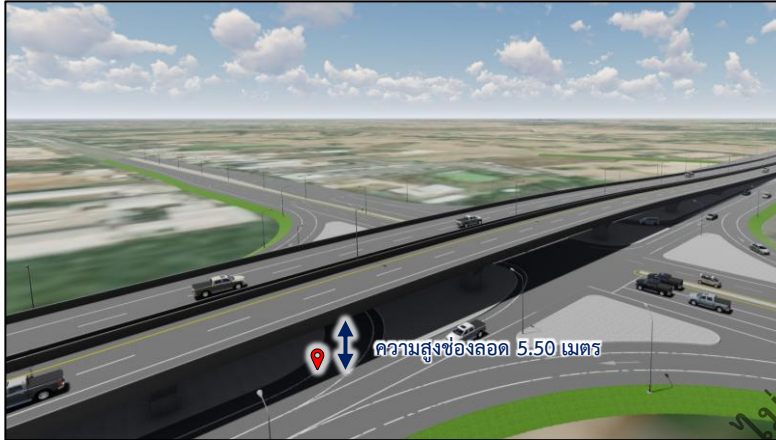
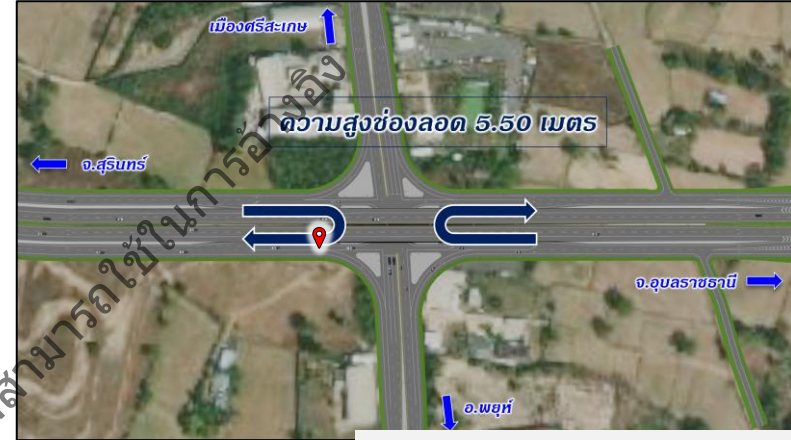
- จุดกลับรถ 3 : บริเวณจุดตัดทางหลวง ทล.221 - ถนนชุมชน (กม. 3+274)

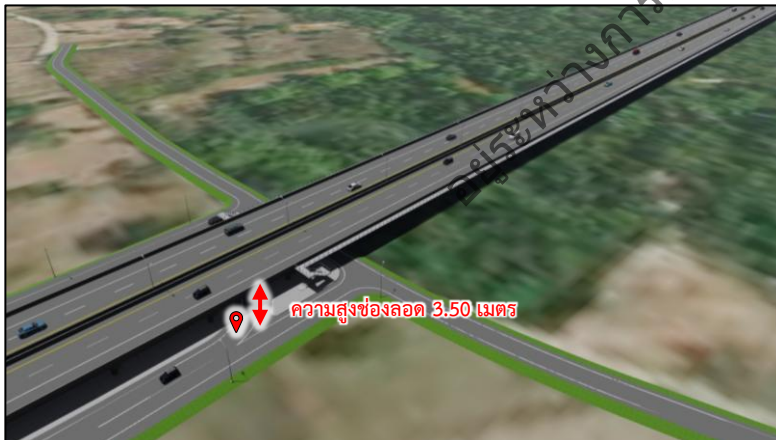
- จุดกลับรถ 4 : บริเวณจุดตัดลำน้ำ ห้วยแฮด - ถนนชุมชน (กม. 3+924)

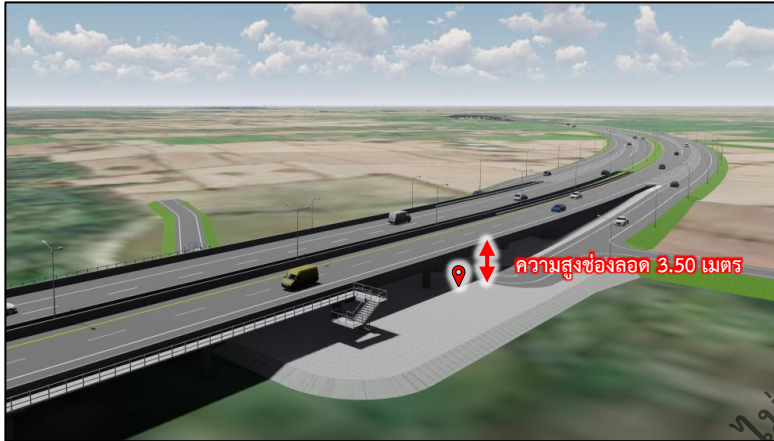
- จุดกลับรถ 5 : บริเวณจุดตัดลำน้ำ ห้วยชัน - ถนนชุมชน (กม. 4+574)

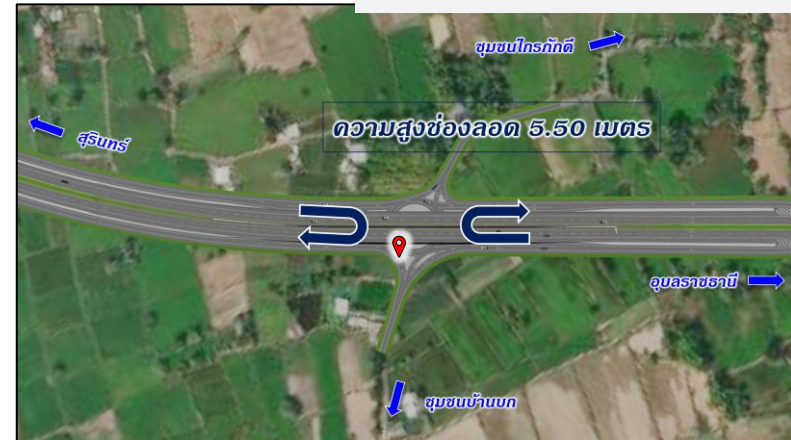
- จุดกลับรถ 6 : บริเวณจุดตัดถนนท้องถิ่น ถนนชุมชนบ้านบก - เกราะกัถี (กม. 5+574)

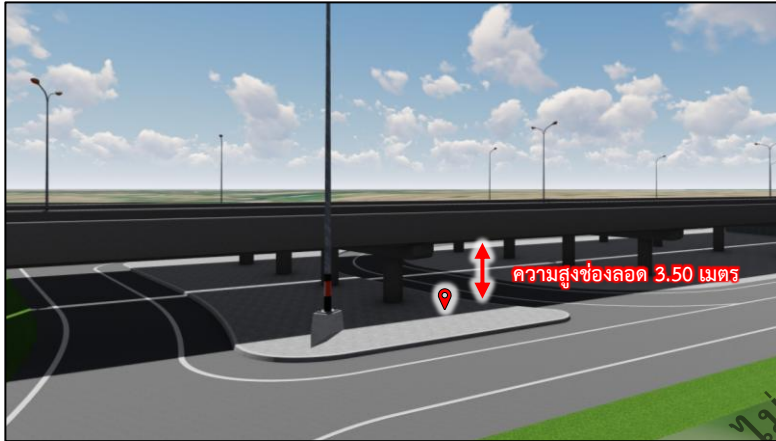
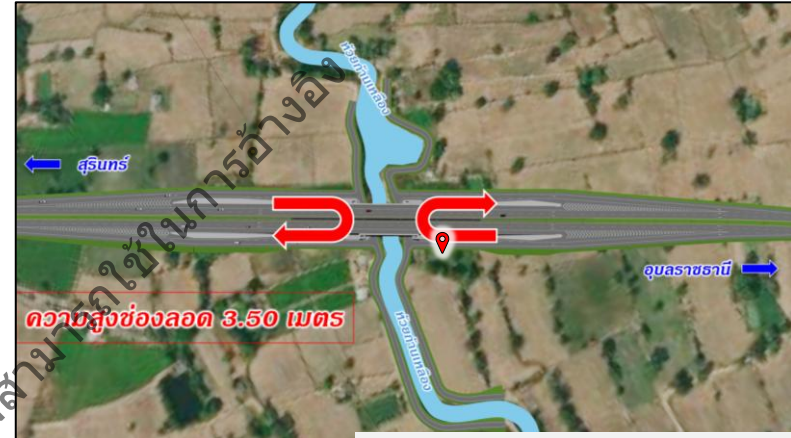
- จุดกลับรถ 7 : บริเวณจุดตัดลำน้ำ ห้วยก้านเหลียง - ถนนชุมชน (กม. 6+924)

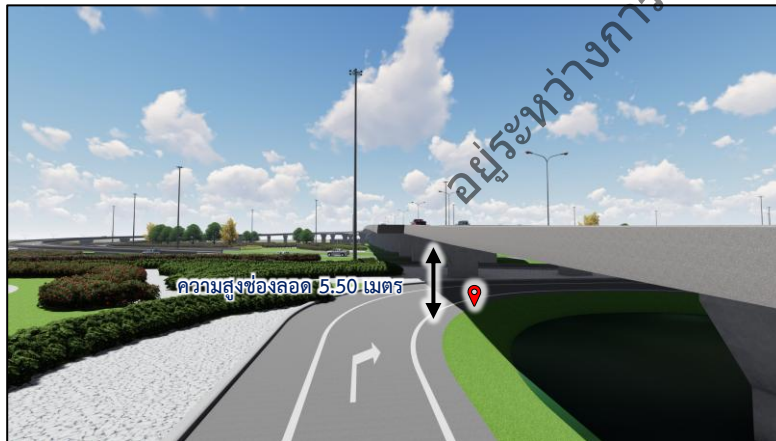
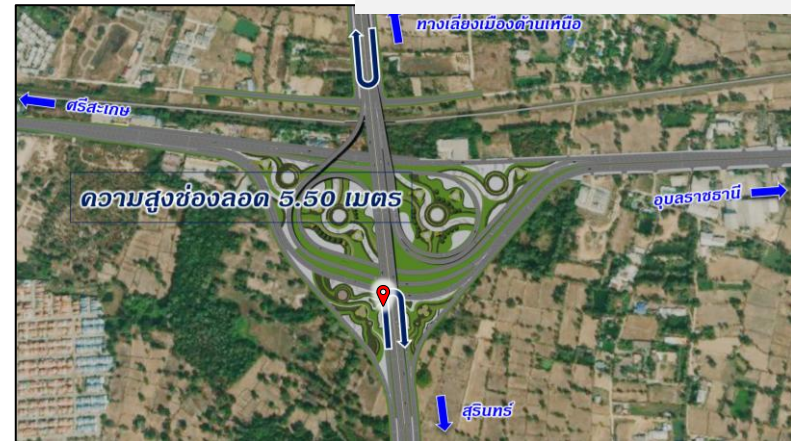
- จุดกลับรถ 8 : บริเวณจุดสิ้นสุดโครงการ ทล.226 - ถนนชุมชน (กม. 8+722)
