โครงการจ้างวิศวกรที่ปรึกษาสำรวจและออกแบบทางหลวงแนวใหม่
ทางเลี้ยวเมืองศรีสะเกษ (ด้านตะวันออก)

การประชุมสรุปผลการศึกษา
โครงการ
(สัมมนา ครั้งที่ 3)

วันศุกร์ที่ 24 เมษายน 2569 เวลา 09.00-12.00 น.
ณ ห้องประชุมดาวินชี โรงแรมแกลอรี ดีไซน์
ตำบลเมืองใต้ อำเภอเมืองศรีสะเกษ จังหวัดศรีสะเกษ

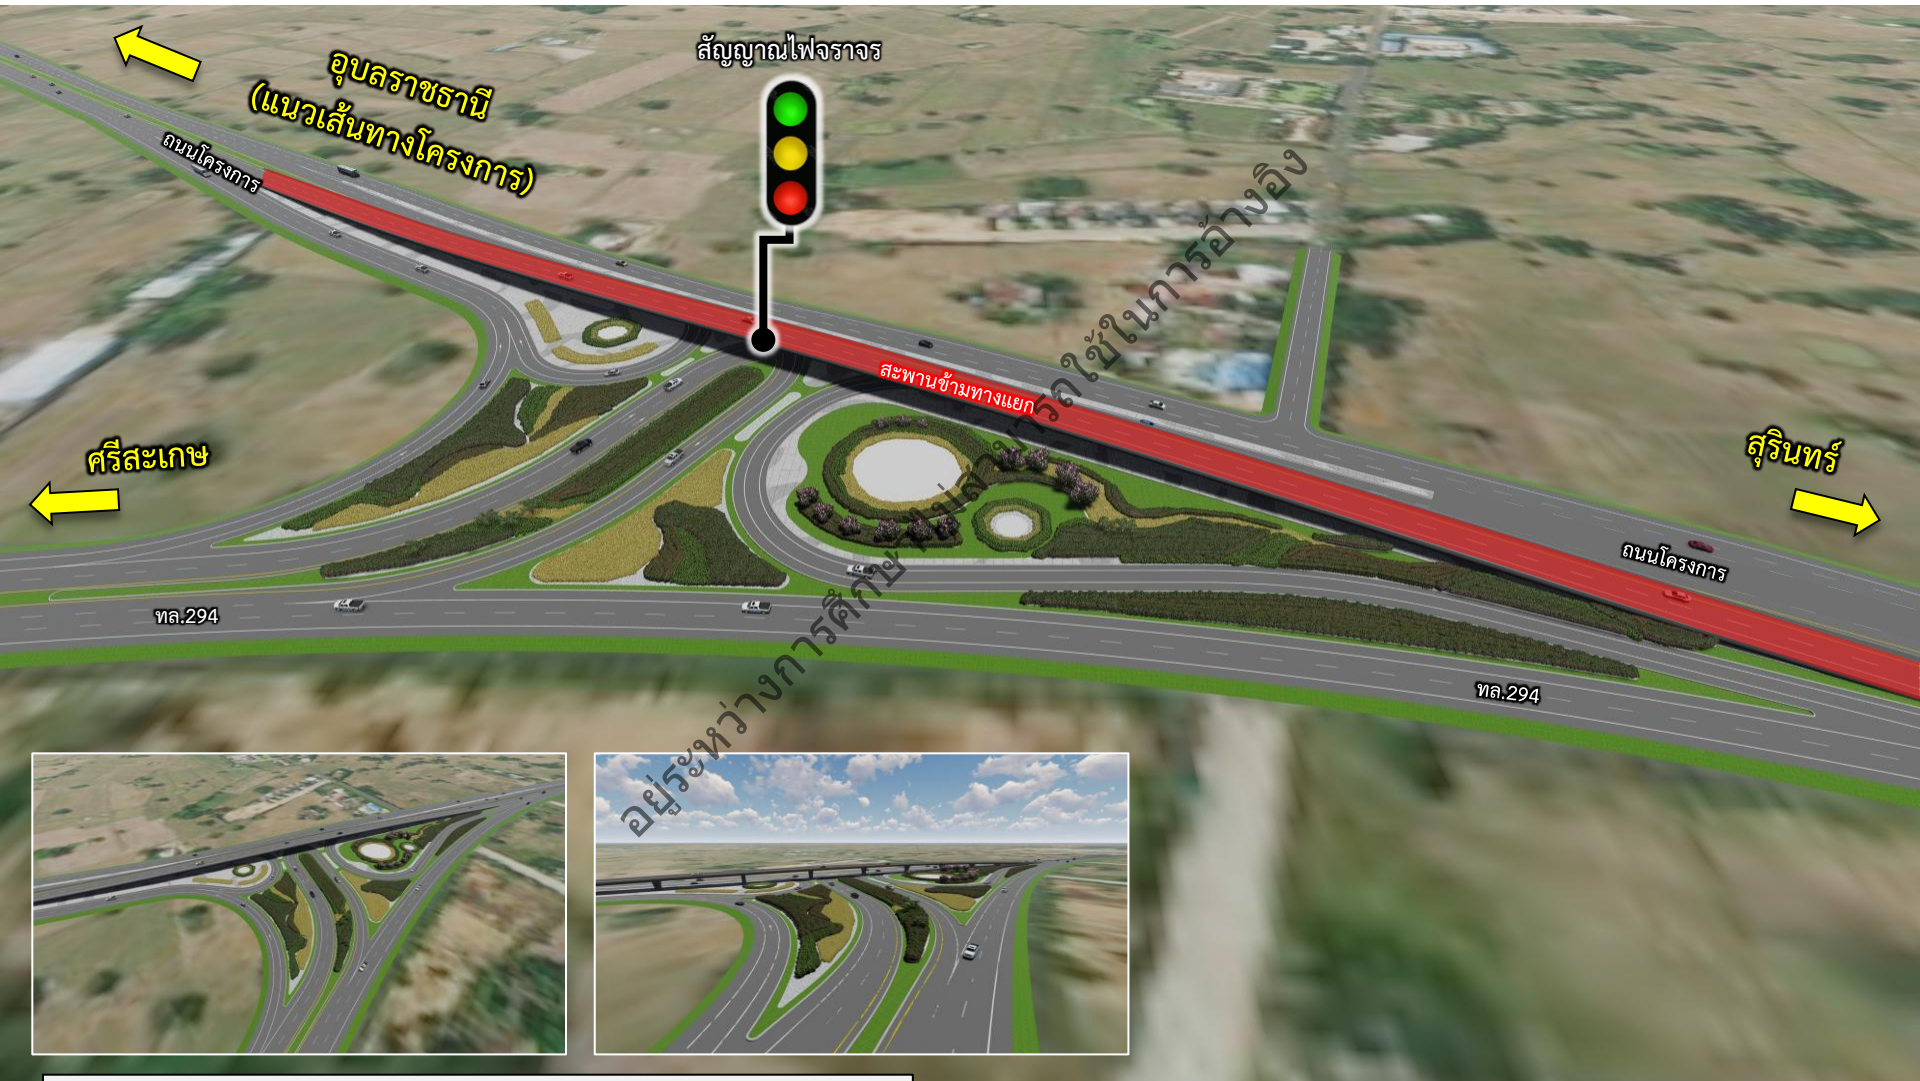
รูปแยกต่างระดับ

ทางแยกต่างระดับ จุดเริ่มต้นโครงการ ทล.294

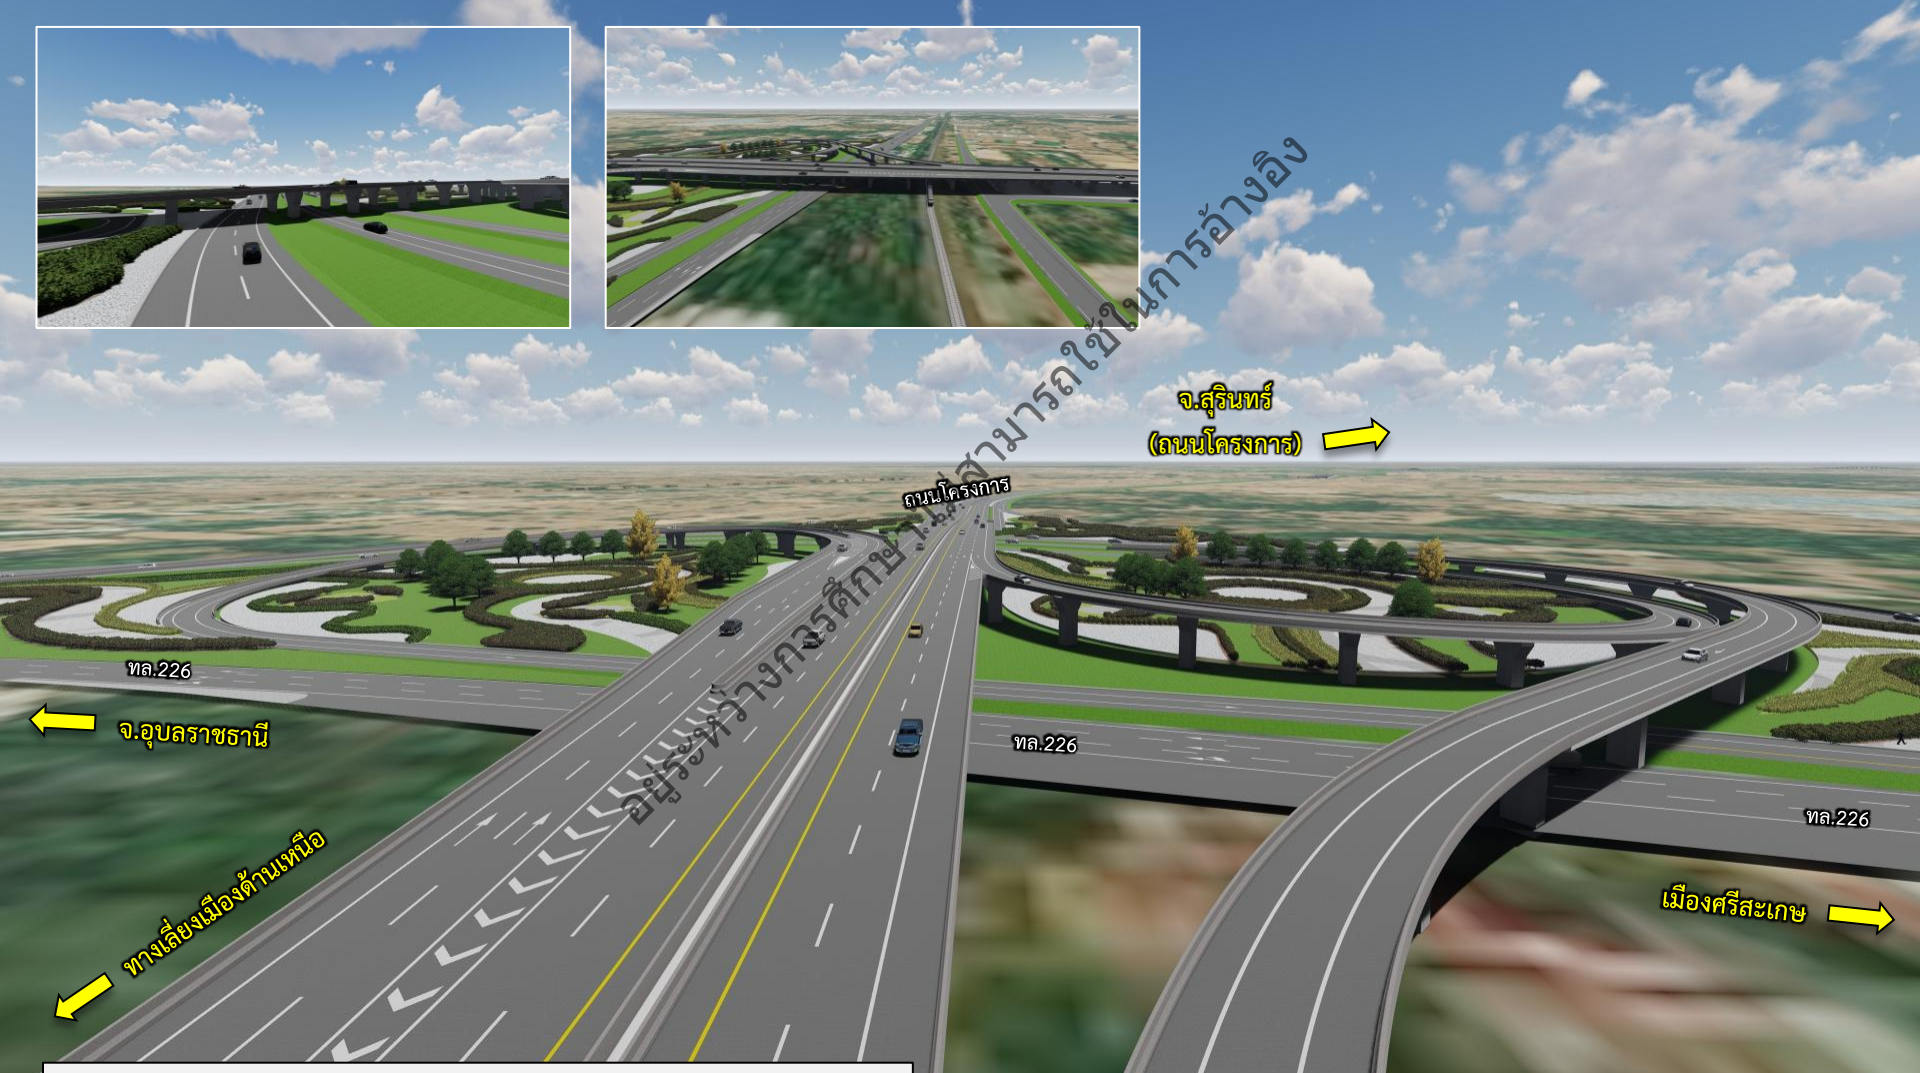
รูปแยกต่างระดับ

ทางแยกต่างระดับ จุดสิ้นสุดโครงการ ทล.226

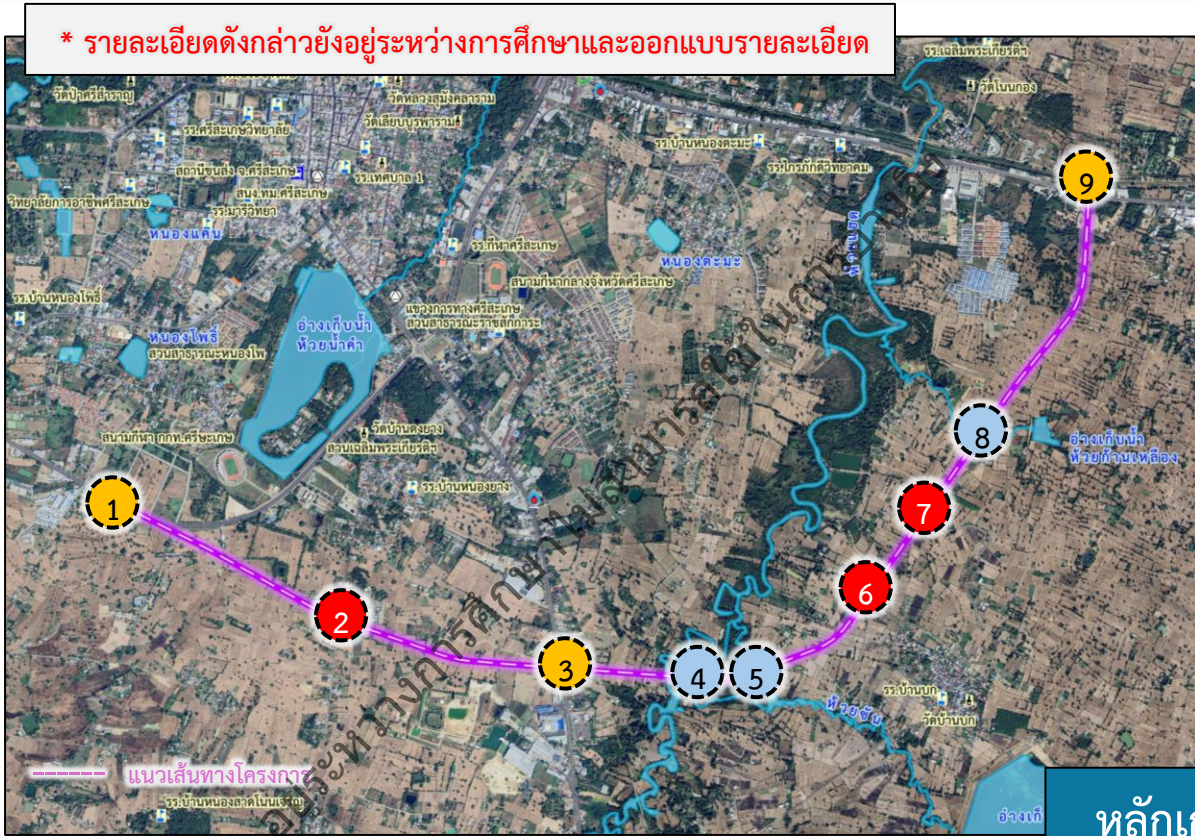
รูปแบบโครงสร้างสะพาน

- **ตำแหน่งจุดตัดสำคัญ 9 ตำแหน่ง**
 - ตัดผ่าน ทางหลวง 3 ตำแหน่ง
 - ตัดผ่าน ถนนชุมชน 3 ตำแหน่ง
 - ตัดผ่าน ลำน้ำ 3 ตำแหน่ง

สะพานคอนกรีตอัดแรงรูปกล่องใช้ชิ้นส่วนหล่อสำเร็จ
(Pre - Cast Segmental Concrete Box Girder)
ความยาวช่วงสะพาน 30-40 เมตร

สะพานคอนกรีตอัดแรงรูปตัวไอ
(Prestressed Concrete I - Girder)
ความยาวช่วงสะพาน 20-30 เมตร

สะพานคอนกรีตอัดแรงรูปกล่อง
(Box Beam)
ความยาวช่วงสะพานไม่เกิน 20 เมตร

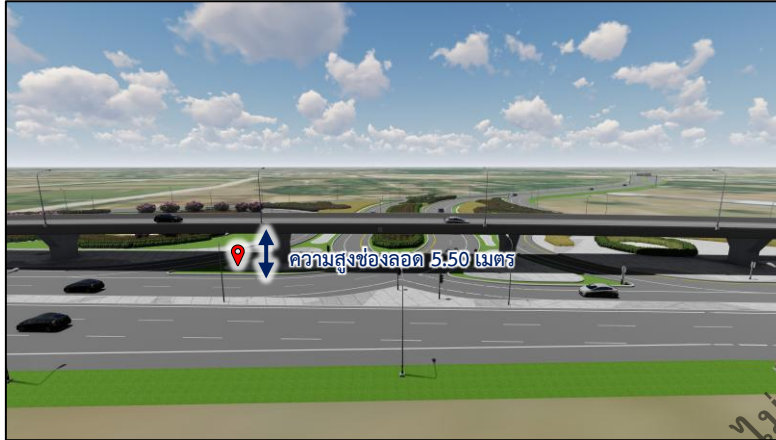
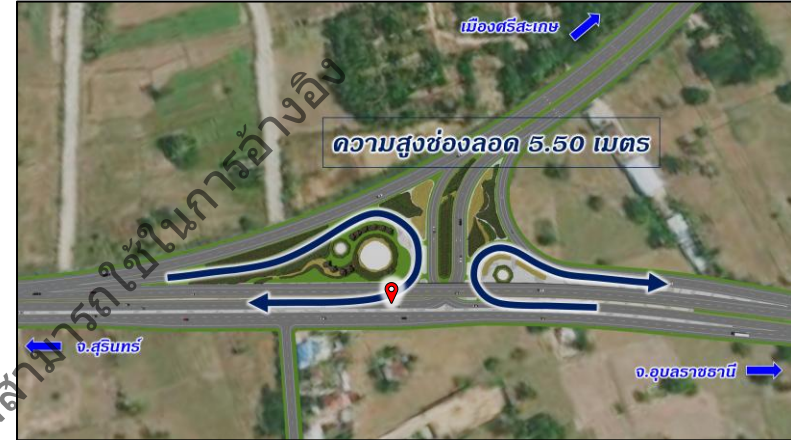
- จุดกลับรถ 1 : บริเวณจุดเริ่มต้นโครงการ ทล.294 - ถนนชุมชน (กม. 0+550)

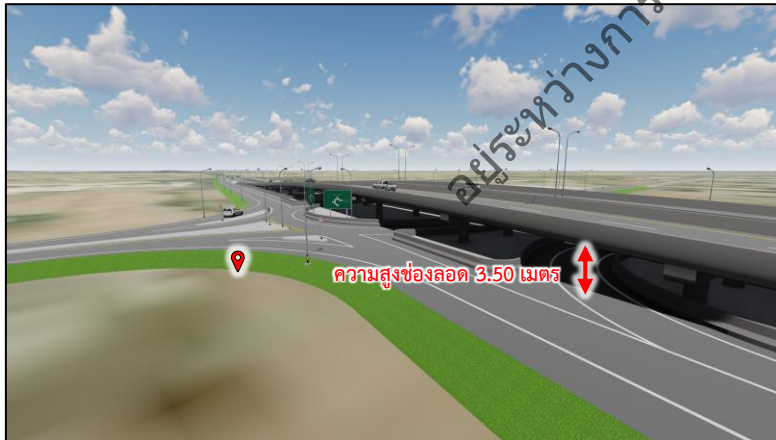
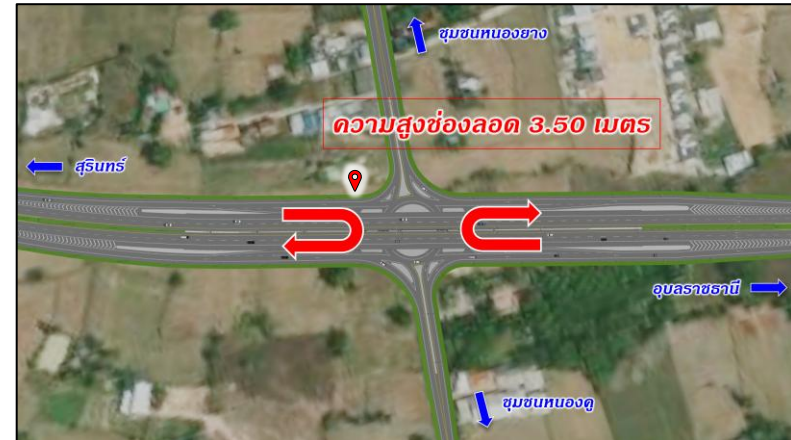
- จุดกลับรถ 2 : บริเวณจุดตัดถนนท้องถิ่น ถนนชุมชนหนองขาง - หนองคู (กม. 1+730)

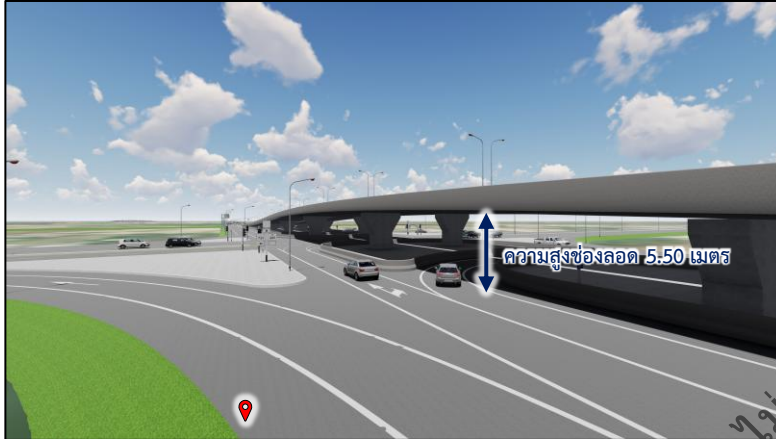
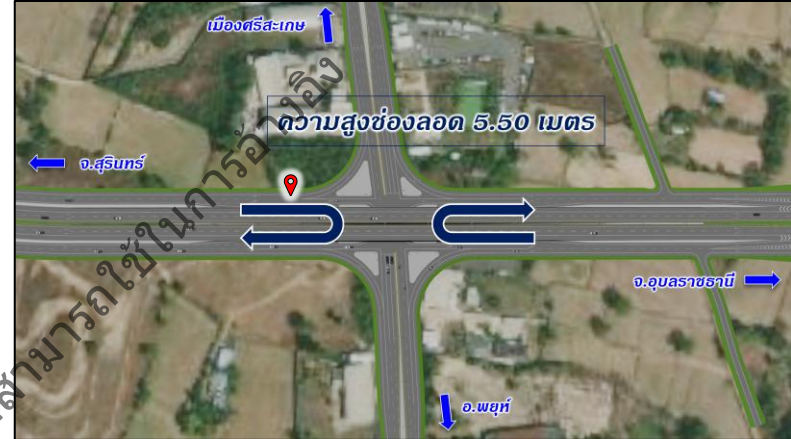
- จุดกลับรถ 3 : บริเวณจุดตัดทางหลวง ทล.221 - ถนนชุมชน (กม. 3+274)

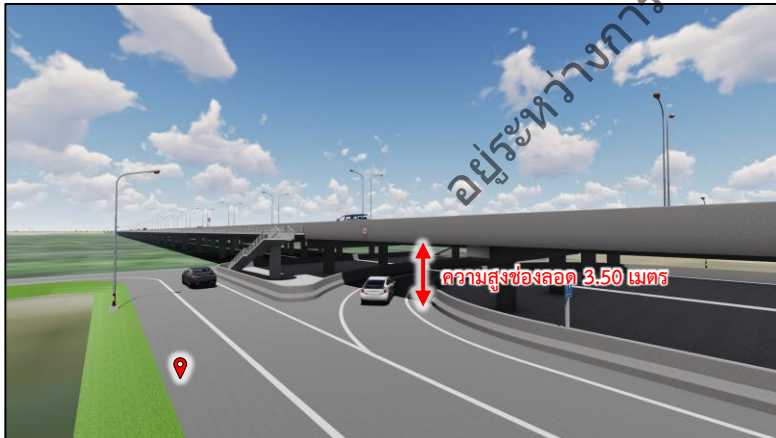
- จุดกลับรถ 4 : บริเวณจุดตัดลำน้ำ ห้วยแฮด - ถนนชุมชน (กม. 3+924)

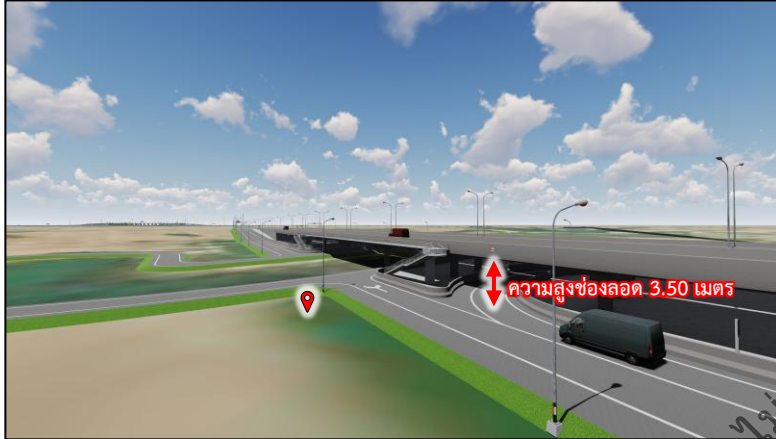
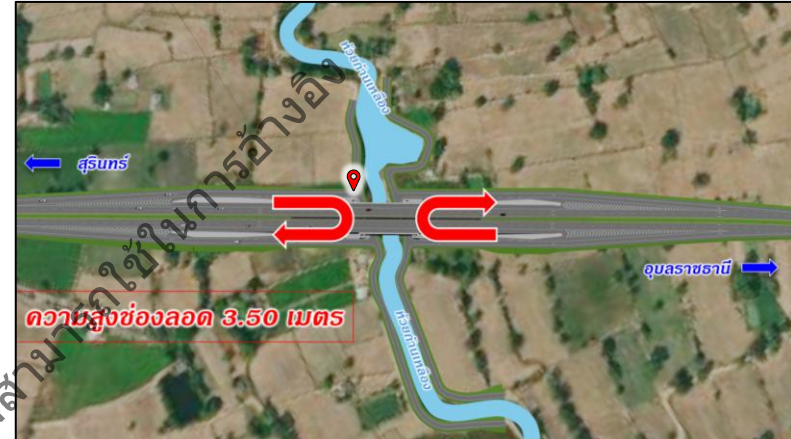
- จุดกลับรถ 7 : บริเวณจุดตัดลำน้ำ ห้วยก้านเหลือง - ถนนชุมชน (กม. 6+924)

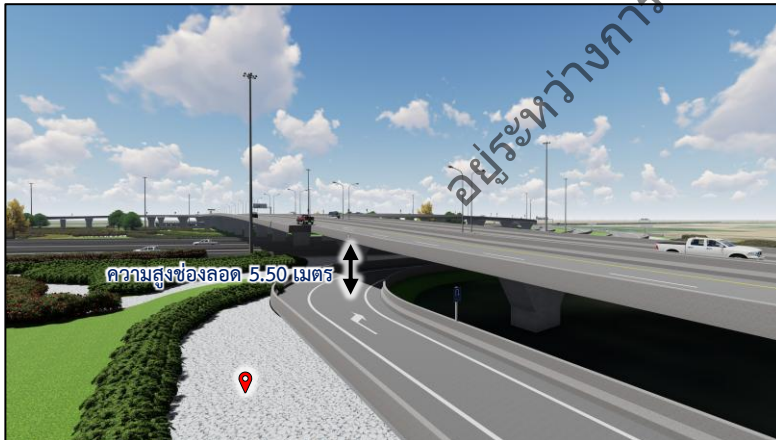
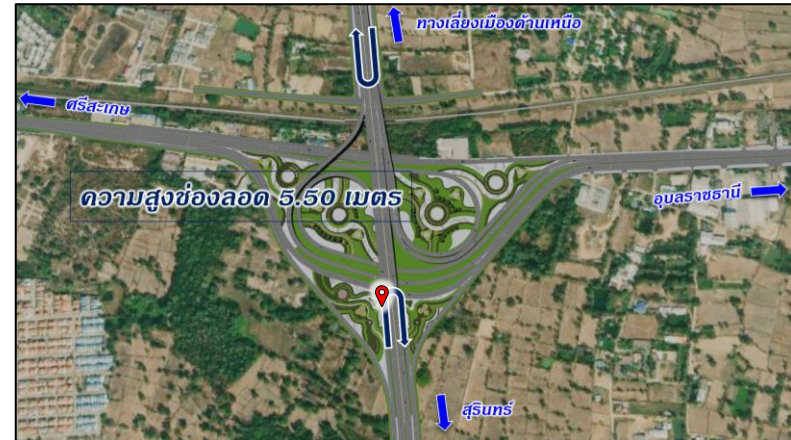
- จุดกลับรถ 8 : บริเวณจุดสิ้นสุดโครงการ ทล.226 - ถนนชุมชน (กม. 8+722)

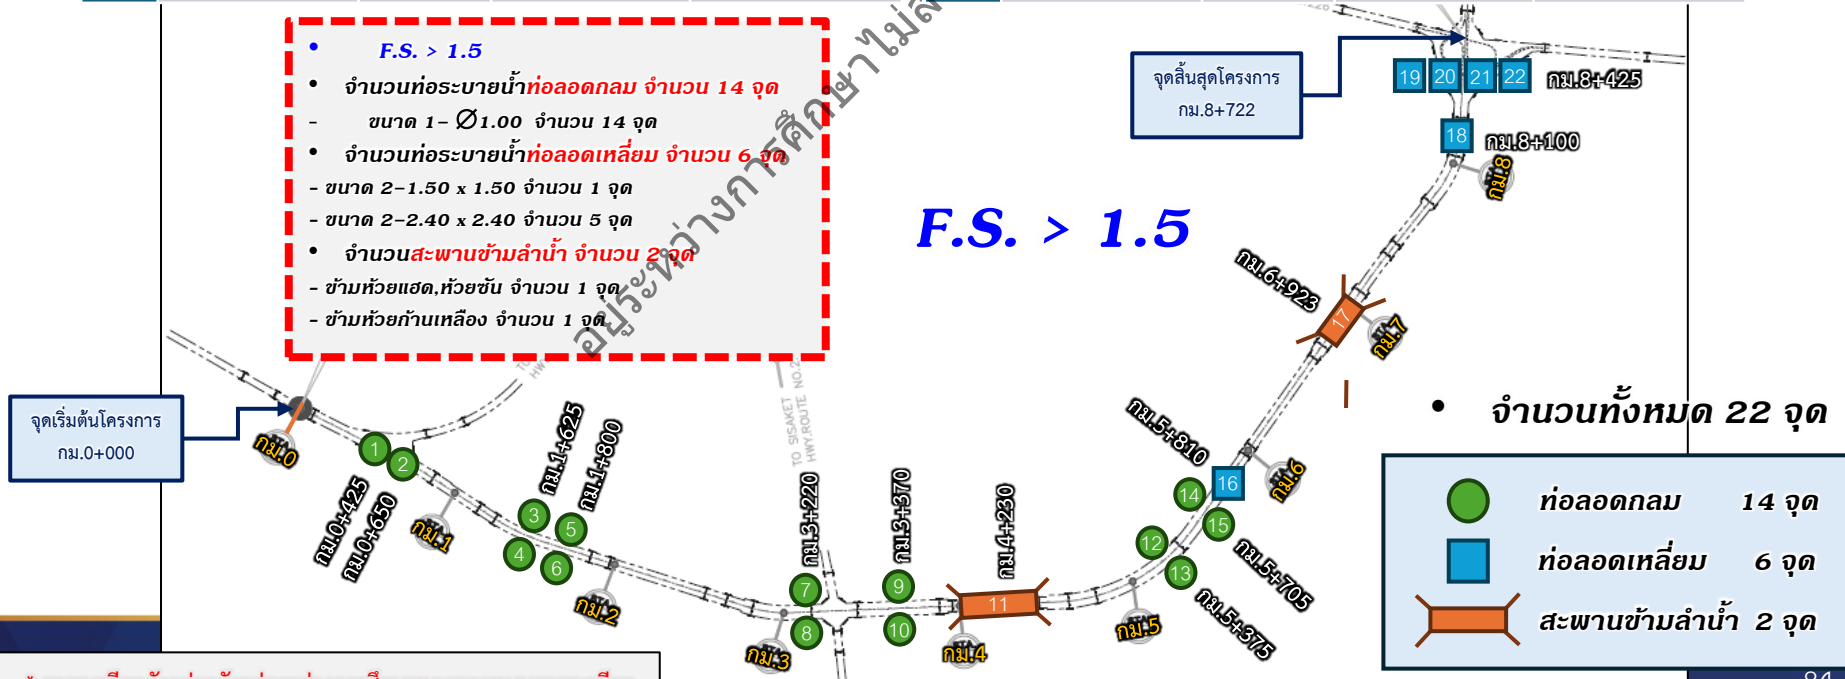
ตำแหน่งการวางท่อระบายน้ำ

- F.S. > 1.5**
- จำนวนท่อระบายน้ำท่อลอดกลม จำนวน 14 จุด
 - ขนาด 1- Ø1.00 จำนวน 14 จุด
 - จำนวนท่อระบายน้ำท่อลอดเหลี่ยม จำนวน 6 จุด
 - ขนาด 2- 1.50 x 1.50 จำนวน 1 จุด
 - ขนาด 2- 2.40 x 2.40 จำนวน 5 จุด
 - จำนวนสะพานข้ามลำน้ำ จำนวน 2 จุด
 - ข้ามห้วยแสด, ห้วยชัน จำนวน 1 จุด
 - ข้ามห้วยก้านเหลือง จำนวน 1 จุด

- จำนวนทั้งหมด 22 จุด
- | | | |

| ● | ท่อลอดกลม | 14 จุด |
| ■ | ท่อลอดเหลี่ยม | 6 จุด |
| ▭ | สะพานข้ามลำน้ำ | 2 จุด |

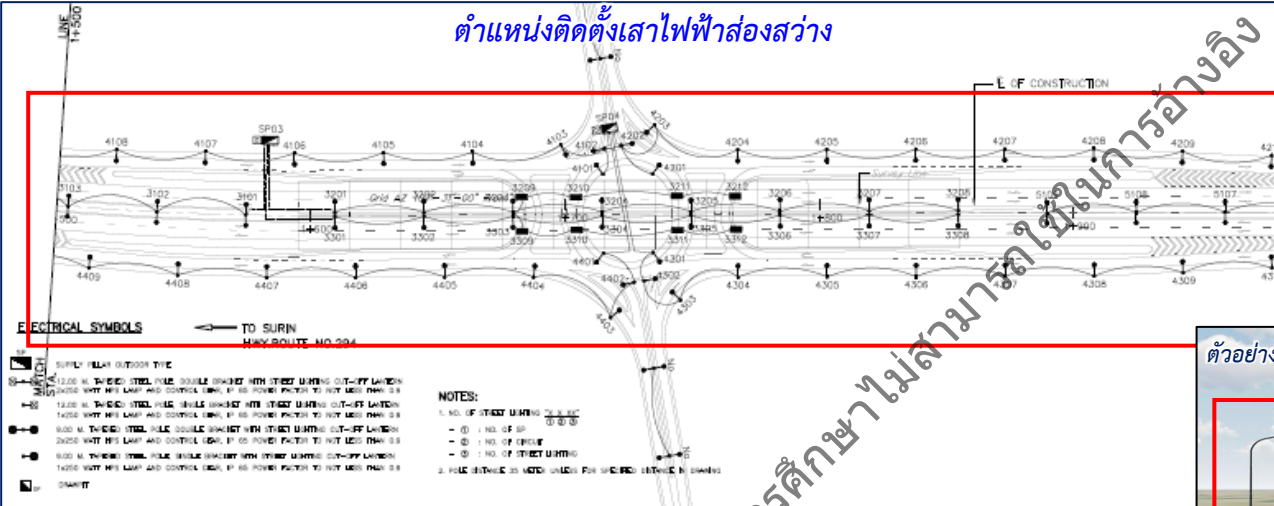
ตัวอย่างแปลนระบบไฟฟ้าส่องสว่าง

ตำแหน่งที่ติดตั้งไฟฟ้าส่องสว่างจะติดตั้ง
ตลอดแนวเส้นทางโครงการ รวมทั้งติดตั้ง
ในบริเวณจุดสำคัญ ได้แก่

- บริเวณพื้นที่ชุมชน
- บริเวณจุดตัดทางร่วมทางแยก
- บริเวณตำแหน่งจุดกัลบรถใต้สะพาน
- บริเวณสะพานข้ามลำน้ำ
- ติดตั้งเสาไฟไฮแมส บริเวณจุดตัดทางแยก
ทล.226
